INFORME DE SEGURIDAD

Informe de seguridad No. 026-2023
Bogotá, 26 de abril de 2023

EQUIPOS DE CONTRAPULSACIÓN, ACCESORIOS Y REPUESTOS

Referencia(s) / Código(s): Modelo / Referencia "CARDIOSAVE HYBRID AND RESCUE"
Lotes / Series " / CH330268K0 - CH330724L0 - CH341949I1 - CH341086H1 -
CH360015J2 - CH359926J2 - CB303084E9 - CB314089J9 - CB332597A1 - CB347382B2
- CH360017J2"

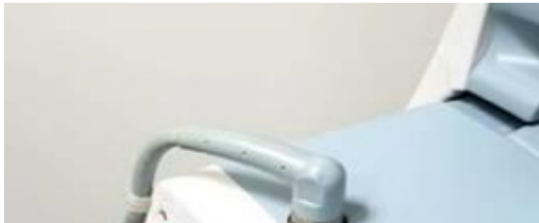
- **Problema 1:** Puede ocurrir un apagado inesperado de la IABP, debido a una falla en la conexión entre el cable en espiral (número de pieza 0012-00-1801) y la placa posterior del conjunto de cables (número de pieza 0012-00-1796), al cable que proporciona la comunicación entre el cabezal de visualización y la unidad base. Esta emisión está limitada a las unidades distribuidas del 6 de marzo de 2012 al 24 de julio de 2017.

Conexión del cable en espiral de la consola de la bomba antigua

Figura 1: Imagen representativa del diseño del cable en espiral antiguo y nuevo.

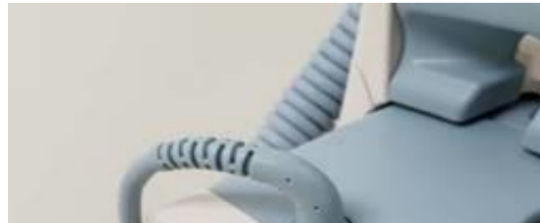
Nueva conexión del cable en espiral de la consola de la bomba

1. Efectúe la trazabilidad del producto afectado e inicie el plan de acción dispuesto por el fabricante.
2. Los establecimientos titulares, importadores, distribuidores y comercializadores deben asegurarse de implementar y ejecutar el plan de acción definido por la fábrica.
